L'inventaire du patrimoine de la Communauté d'Agglomération de Poitiers (CAP)

Montamisé :

les maisons et les anciennes fermes

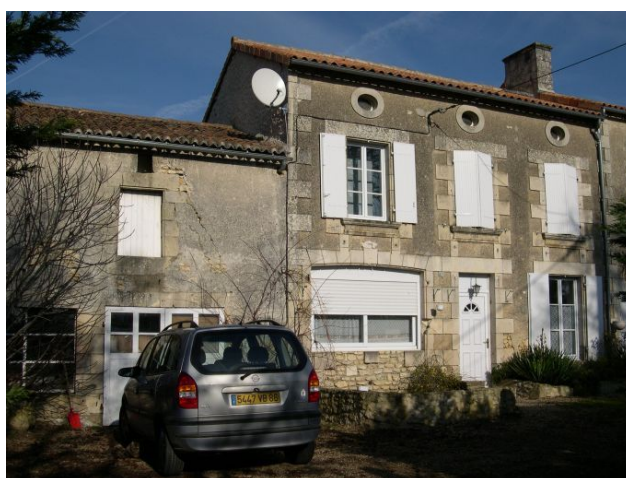
Maison de bourg près de l'église, ayant autrefois abrité, dans la partie basse, à gauche, l'atelier du charron René Choisie.

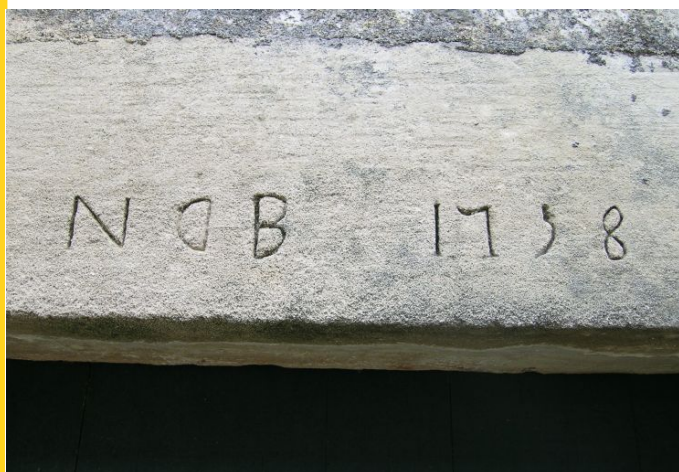
Date (1758) et inscription sur un linteau de porte à la Germonière. © Région Poitou-Charentes - CAP / Y. Suire, 2006.

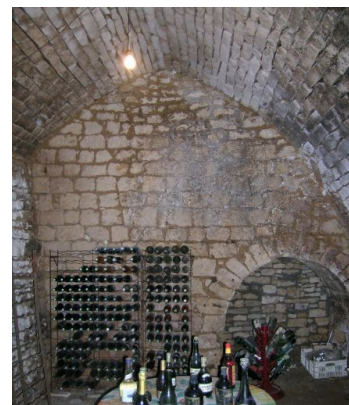
Une cave sous une ancienne ferme, à Ensoulesse.

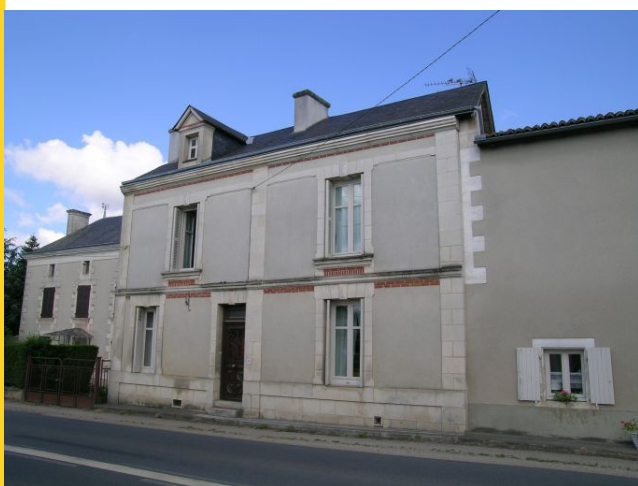
Façade à décor en pierre et en brique, avec corniche, appuis et bandeau moulurés,

clés et encadrements saillants, à Tronc.

Pour ce qui est du décor observé sur les façades, il reste quelques éléments antérieurs à l'Ancien Régime dans 9 habitations, notamment des ouvertures à encadrement chanfreiné. Signe encore une fois d'élévation du niveau de vie parmi la paysannerie locale, le décor est un peu plus présent sur les habitations de la seconde moitié du XIX^e siècle et du début du XX^e : appuis moulurés, encadrements saillants, bandeaux d'appui ou de niveau, corniches moulurées, voire une génoise (2 exemples recensés) se multiplient à cette époque.

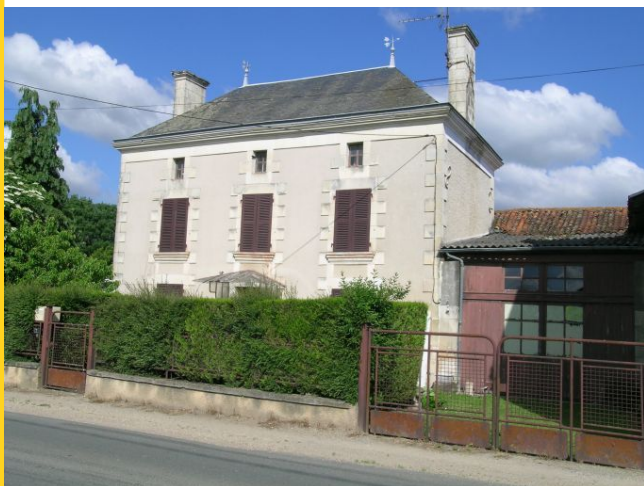
Maison avec un toit à croupes couvert d'ardoise, à Charassé.
© Région Poitou-Charentes - CAP / Y. Suire, 2006.

Sur les 180 édifices recensés, les deux tiers sont couverts en tuile creuse traditionnelle. Les toitures en ardoises datent principalement de la deuxième moitié du XIX^e siècle. Acheminée des carrières d'Anjou grâce au développement du chemin de fer, l'ardoise est en effet plus fréquemment utilisée à cette époque ; son utilisation témoigne aussi de l'élévation du niveau de vie d'une partie de la population. Si elle ne concerne qu'une minorité du bâti, l'ardoise se retrouve tout de même sur une partie assez importante des toitures (18 %). Pour les mêmes raisons liées à l'élévation du niveau de vie, 20 % des maisons et des logis de fermes possèdent un toit à croupe, une forme de toit plus complexe à mettre en œuvre donc plus coûteuse. Comme pour l'ardoise, les cultivateurs du XIX^e siècle cherchaient ainsi à imiter les demeures des notables et les grosses fermes d'Ancien Régime sur lesquelles les toits à croupe et l'ardoise sont assez fréquents. La tuile mécanique, matériau également caractéristique de la fin du XIX^e siècle et de la première moitié du XX^e siècle, est présente dans une proportion assez élevée (15 %).

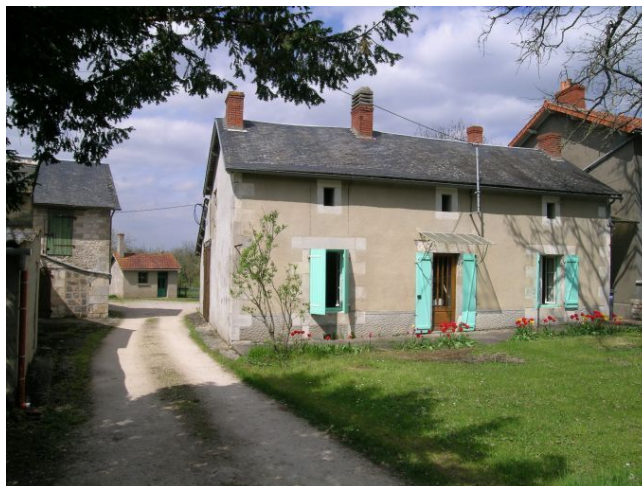
Habitation en rez-de-chaussée avec un comble, à Tronc.
© Région Poitou-Charentes – CAP / Y. Suire, 2006.

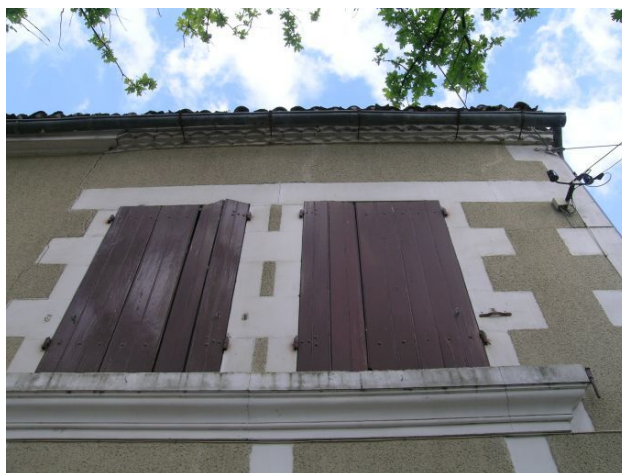
Appui mouluré et génoise (au sommet de la façade) à Charassé. © Région Poitou-Charentes - CAP / Y. Suire, 2006.

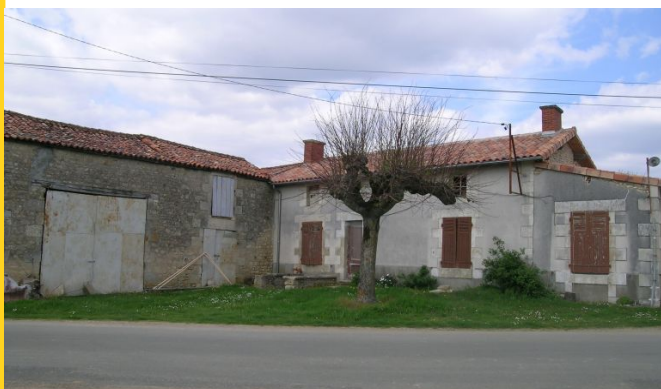
Ferme de plan en L, avec grange à façade en gouttereau, à Tronc. © Région Poitou-Charentes - CAP / Y. Suire, 2006.

Si l'on considère leur organisation, presque la moitié de ces fermes ou anciennes fermes sont constituées de bâtiments jointifs disposés autour d'une cour. Certains forment un plan en L, plus rarement un U. Un tiers des fermes ou anciennes fermes sont constitués de bâtiments séparés, répartis sans ordre particulier autour de la cour. Inversement, les fermes qui ont adopté un plan plus contraint, sur un espace plus réduit, sont minoritaires : les unes présentent des bâtiments dans le prolongement l'un de l'autre, sous une toiture commune ou sous des toitures de hauteur différente. Cette répartition témoigne de la possibilité pour les cultivateurs d'utiliser un espace suffisamment vaste et libre, donc de répartir leurs bâtiments de manière assez lâche, plutôt que de les concentrer sur la parcelle. La plupart des cours de fermes sont fermées par un muret ou un haut mur de clôture, avec généralement un portail à piliers maçonnés. Témoin de l'évolution de l'habitat, un logement secondaire, qui a pu être autrefois le logement principal avant la construction d'un autre plus grand et plus confortable, a été observé dans une douzaine de cas.

Parmi les bâtiments d'exploitation, plus de la moitié des fermes possèdent une grange, ouvrant par une large porte charretière. La plupart ont leur façade sur le mur gouttereau. Seules 11 présentent leur façade sur un large mur pignon. C'est le signe d'une production agricole modeste, une grange à façade en gouttereau pouvant abriter moins de récoltes et de matériel. De même, un sixième seulement des fermes possèdent un hangar, utile pour abriter du matériel. Parmi les autres dépendances agricoles, 14 fours à pain ont été recensés dans les fermes ou anciennes fermes, ainsi que 2 pigeoniers à Ensoulesse et à Montigny (en dehors de ceux liés à des manoirs comme Tronc, la Grand Cour, le Grand Charassé et Mortier). Montamisé ne possédant pas de cours d'eau, les fermes disposent très souvent d'un puits ou d'une citerne, ou encore d'une mare qui peut être commune à plusieurs exploitations.

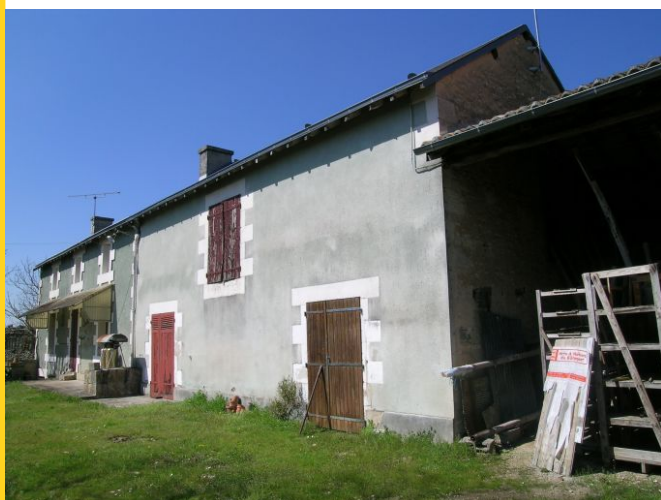
Ferme de bloc en longueur (les bâtiments sont dans le prolongement les uns des autres, sous une toiture commune), à Ensoulesse. © Région Poitou-Charentes - CAP / Y. Suire, 2006.

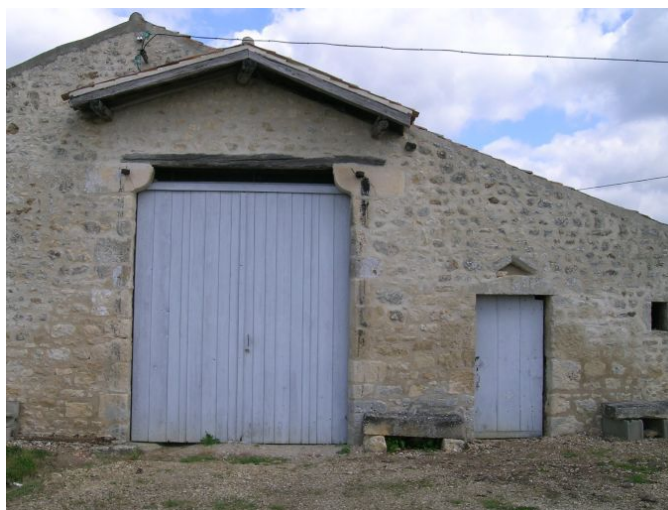
Grange à façade sur le mur pignon, à Charassé.
© Région Poitou-Charentes - CAP / Y. Suire, 2006.

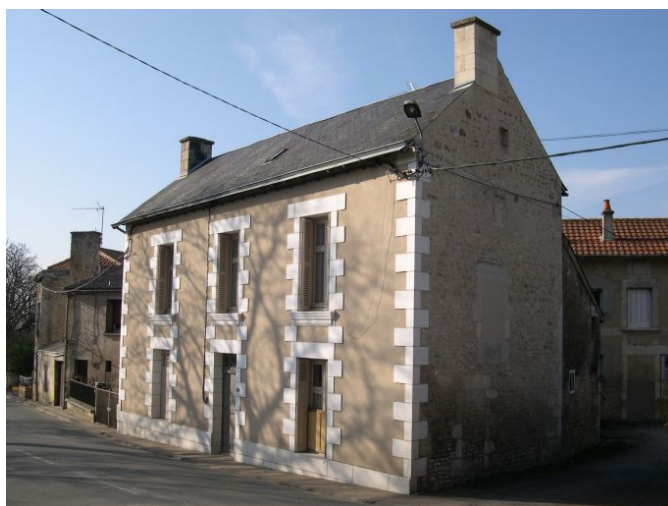
Maison à façade ordonnancée à trois travées et porte centrale, dans le bourg. © Région Poitou-Charentes - CAP / Y. Suire, 2006.

Près de la moitié des maisons sont dites « de bourg », c'est-à-dire situées dans un parcellaire resserré et dans l'alignement des autres maisons en bordure de voie. Elles se concentrent pour l'essentiel au cœur du bourg, à proximité de l'église. Pourtant, les maisons « de faubourg », c'est-à-dire placées dans un parcellaire lâche, accompagnées d'une cour et d'un jardin, sont encore plus nombreuses. C'est le signe que, sorti du noyau autour de l'église, le bourg n'est pas construit de manière très dense, tout comme les hameaux de Tronc et de Charassé. On ne compte que 3 maisons de type rural : accompagnées de petites dépendances (hangar, remise, toits), elles présentent un caractère rural mais leur vocation première n'est pas agricole. Une dizaine de maisons présentent encore la marque d'une activité commerciale ou artisanale, actuelle ou passée.
